RELATÓRIO FOTOGRÁFICO

Relatório Fotográfico da 4ª medição do Contrato ENG-CO-71/2010

BR 040 – Km 10

Recuperação Estrutural do Viaduto Otacílio Homem de Carvalho

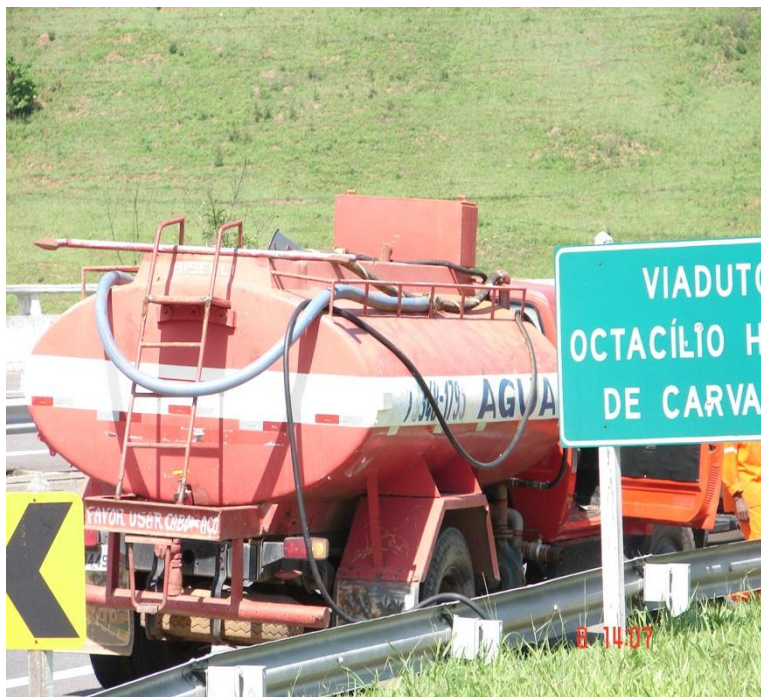
01

- A. Veículo no apoio de abastecimento para Hidrojateamento das estruturas do Viaduto Otacílio Homem de Carvalho.

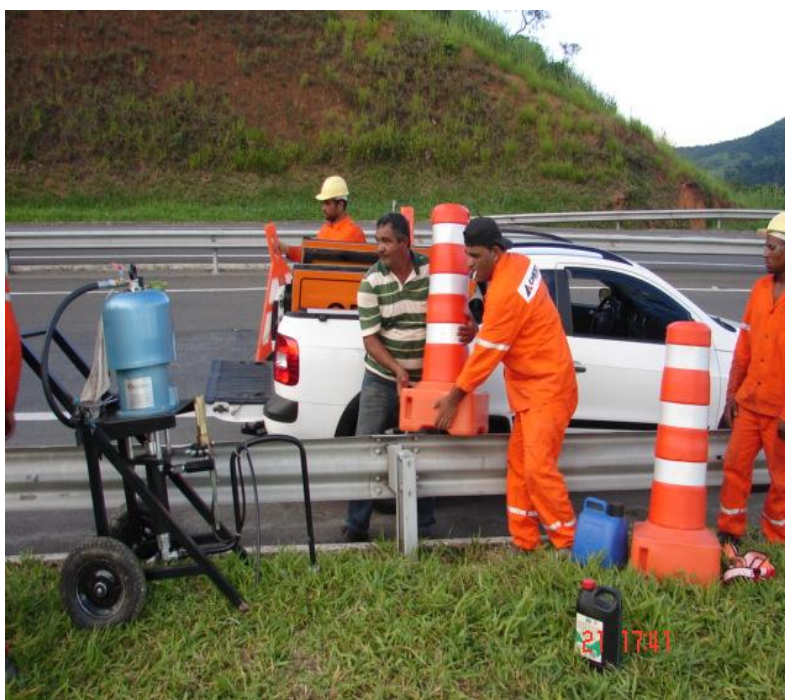
02

- B. Mobilização diária de equipamento de pintura Air Less.

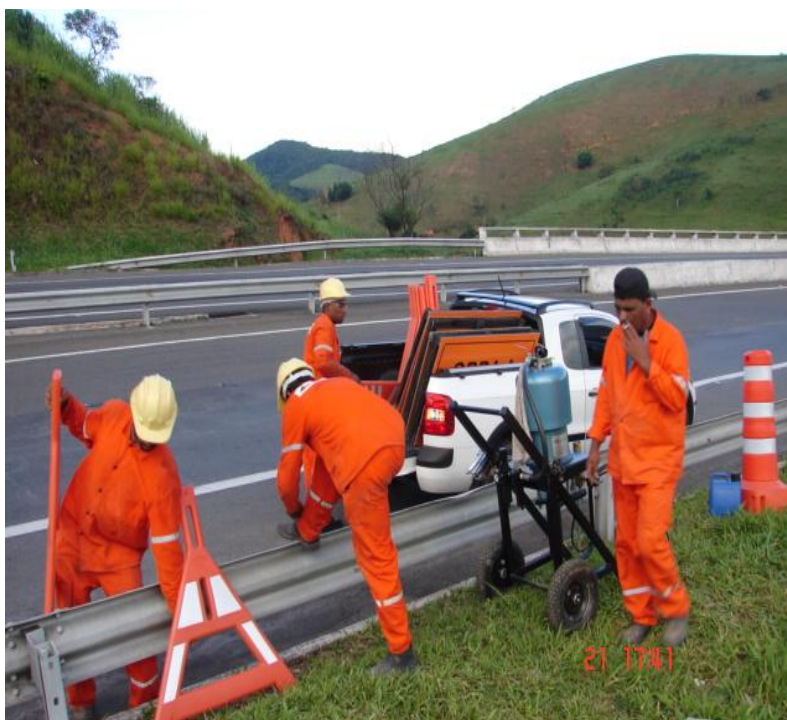
FOTO
03

C. Sistema de sinalização de pista e equipe de sinaleiros da obras.

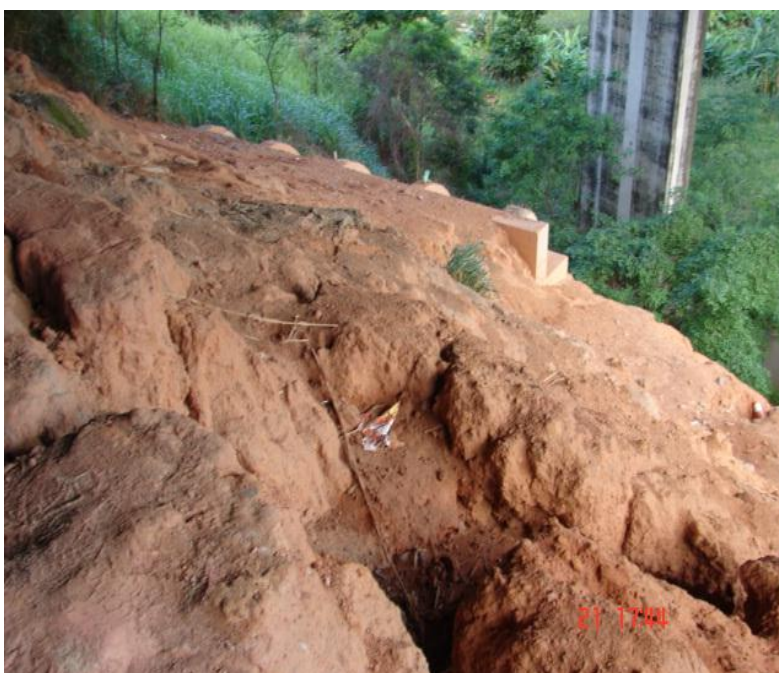
FOTO
04

D. Vista inferior do encontro sentido Juiz de Fora / Rio de Janeiro, afetado por drenagem comprometida.

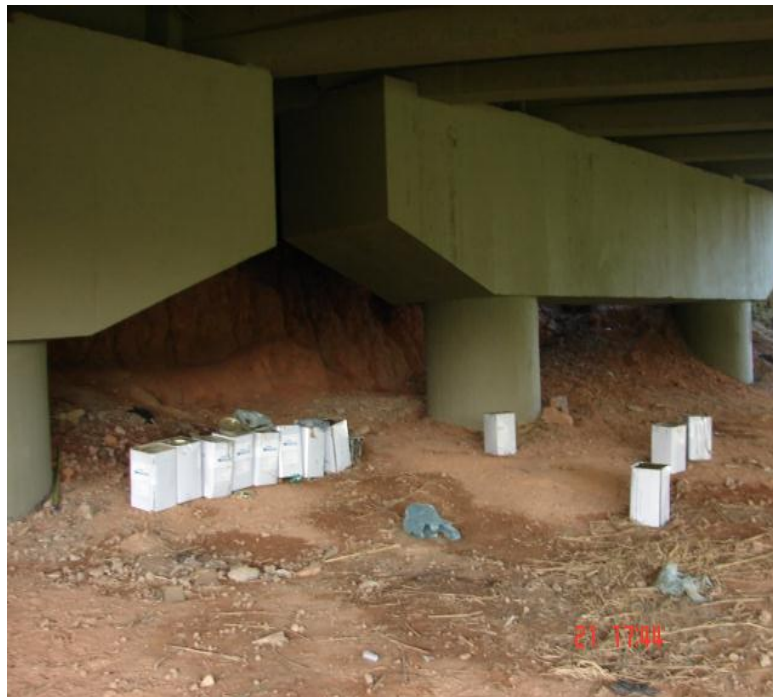
FOTO
05

E. Vista de detalhe de estrutura já recuperada, hidrojateada e aplicação de pintura acrílica, encontro sentido juiz de Fora / Rio de Janeiro.

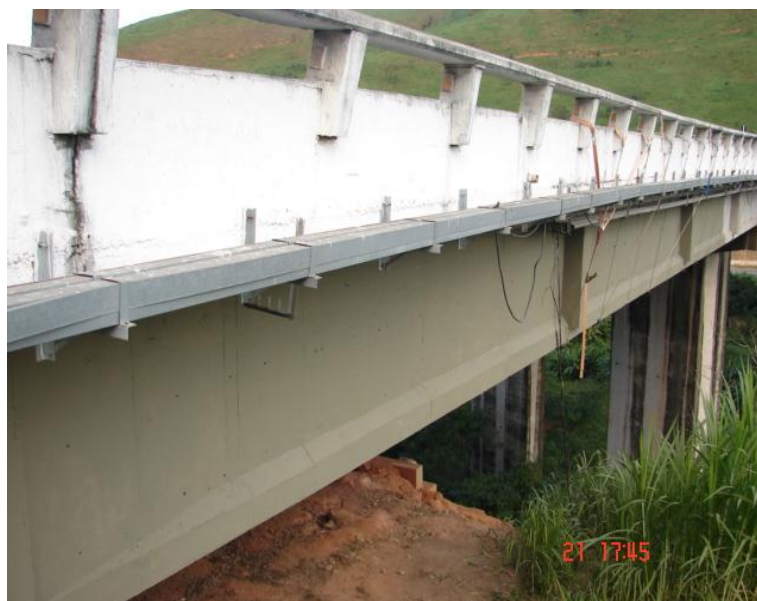
FOTO
06

F. Vista parcial de viga longitudinal já recuperada, hidrojateada e aplicação de pintura acrílica.

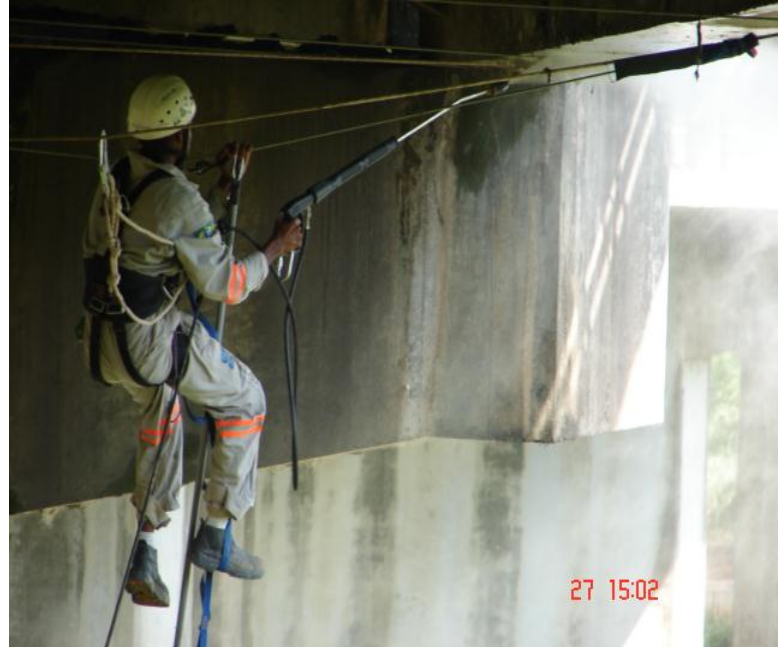
FOTO
07

G. Vista de detalhe na atividade de Hidrojateamento com equipamento Karcher HD-1200, executado por equipe especializada de Alpinistas.

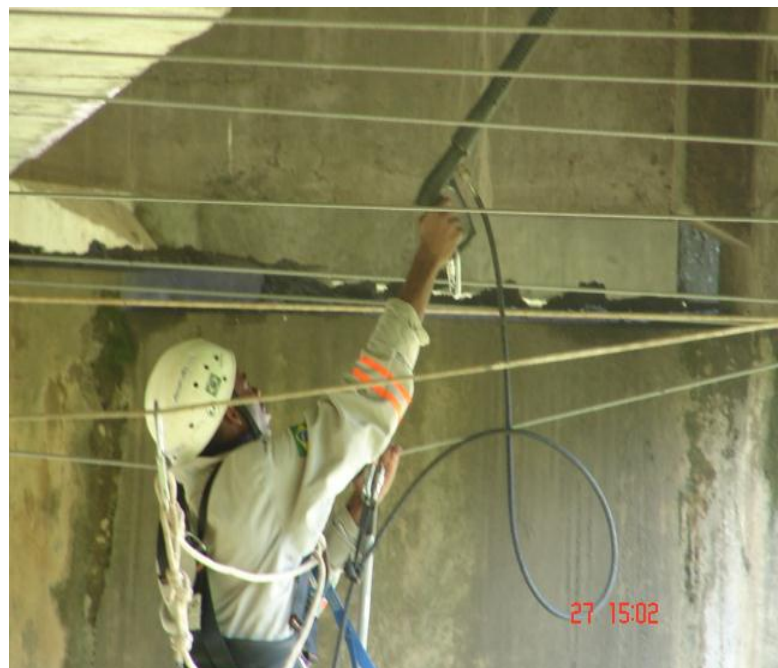
FOTO
08

G. Vista em detalhe do serviço de Hidrojato realizado na obra.

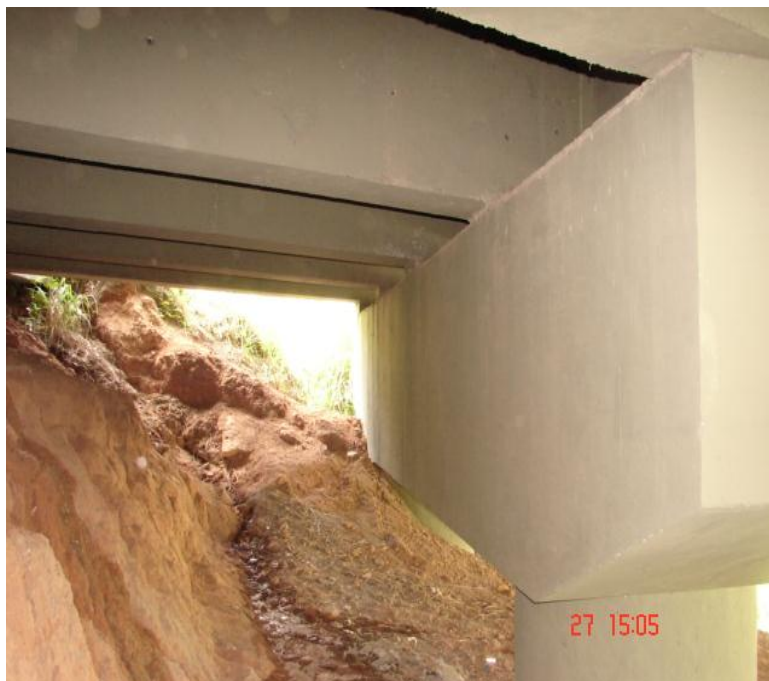
FOTO
09

G. Detalhe de viga trasversina já concluída sua recuperação na obra.

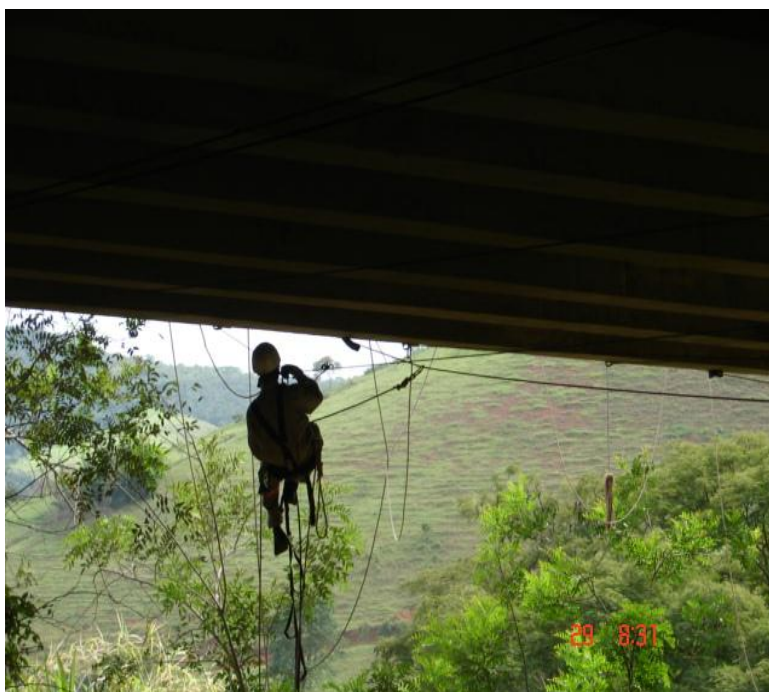
FOTO
10

G. Entrada do operador de serviço na linha de trabalho.

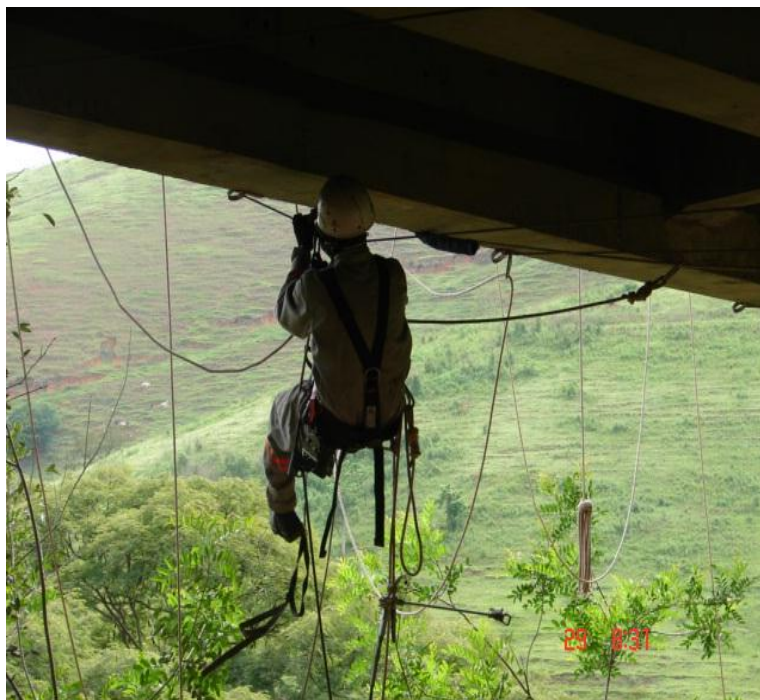
FOTO
11

G. Entrada do operador em novo trecho da obra.

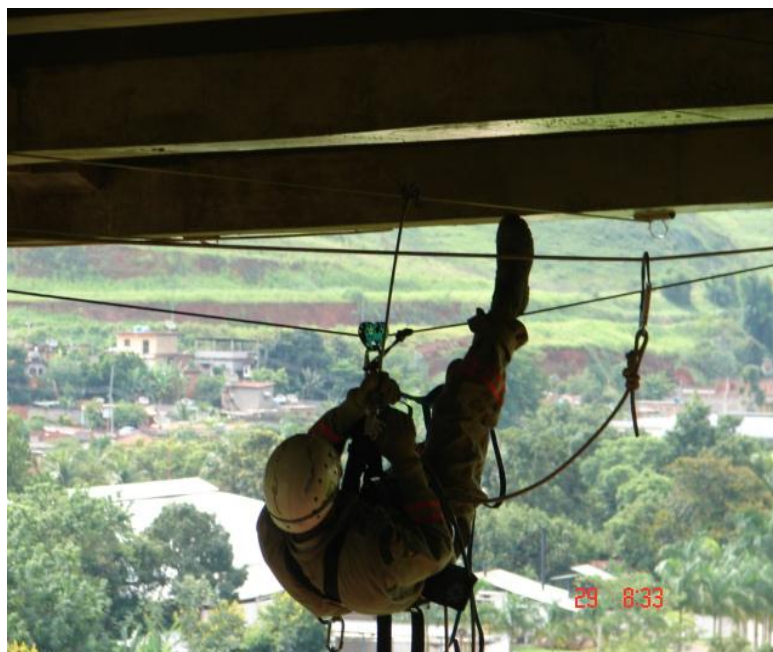
FOTO
12

G. Trabalho de recuperação em pontos localizados.

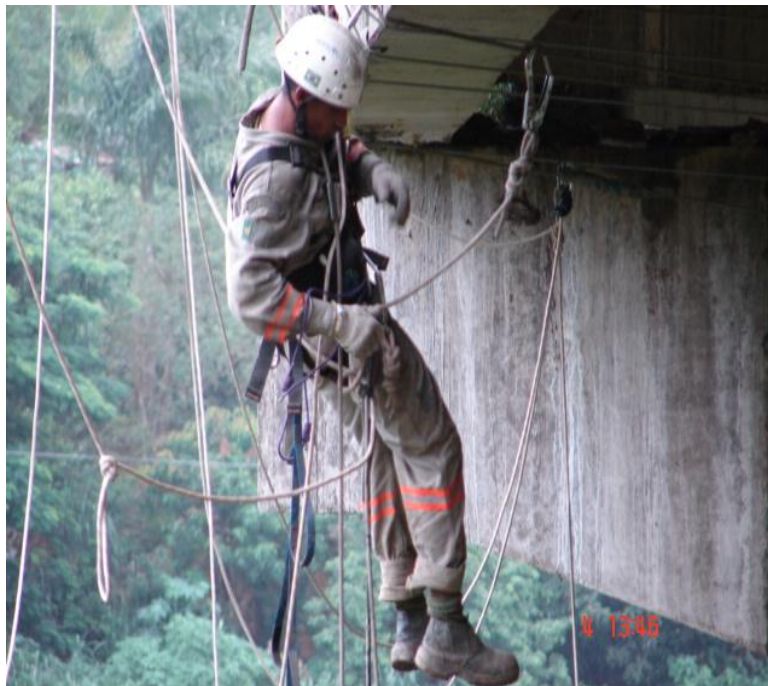
FOTO
13

G. Evolução no trabalho de equipe nos serviços de recuperação na obra.

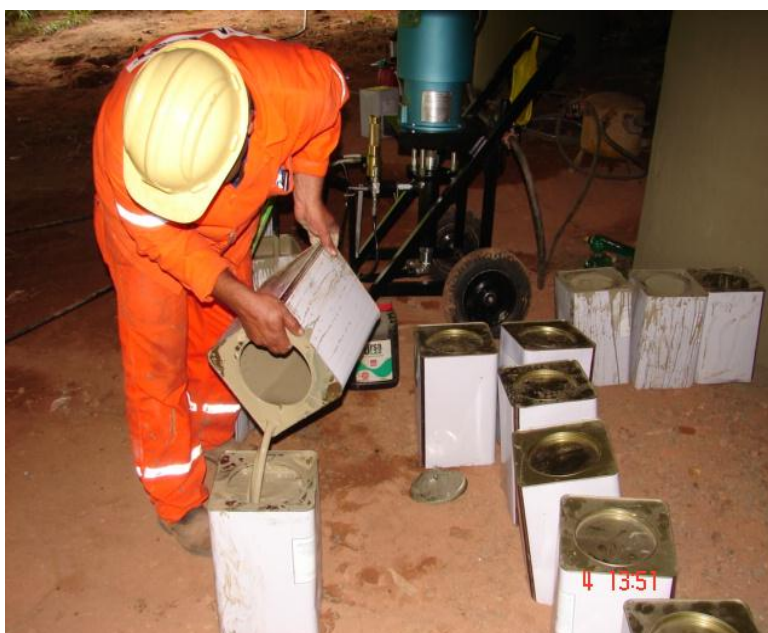
FOTO
14

G. Trabalho de operador de equipamento Air Less, no preparo das tintas para aplicação no tabuleiro inferior da obra.
